# Fauler Holz – zerstörungsfrei gefunden! Ingenieurtechnische Untersuchungen an Denkmälern und Brücken

Andreas HASENSTAB<sup>1</sup>, Holger URBAN<sup>2</sup>

<sup>1</sup> Ingenieurbüro Dr. Hasenstab GmbH, Augsburg

<sup>2</sup> ZETCON Ingenieure GmbH, Bochum

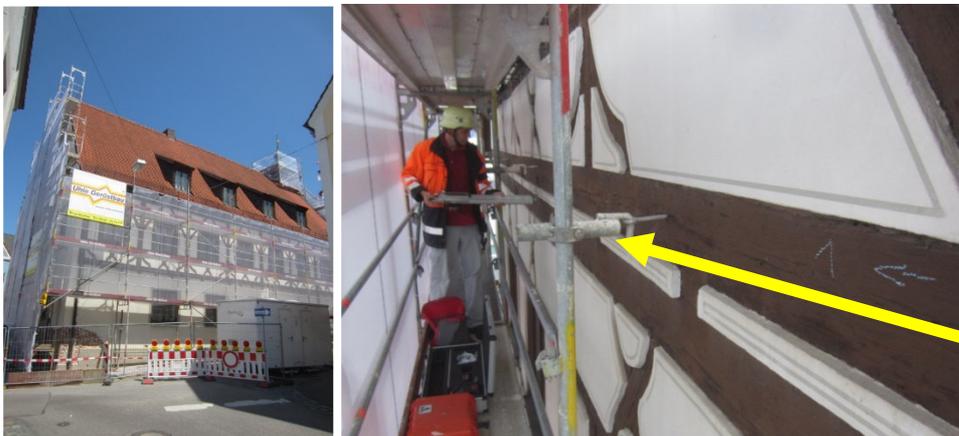
Abbildung 2: links: Ansicht des Rathauses mit viel Fachwerk; rechts: Bohrwiderstandsmessung an Holzbalken (Lage der Ultraschallechomessung mit gelbem Pfeil markiert)

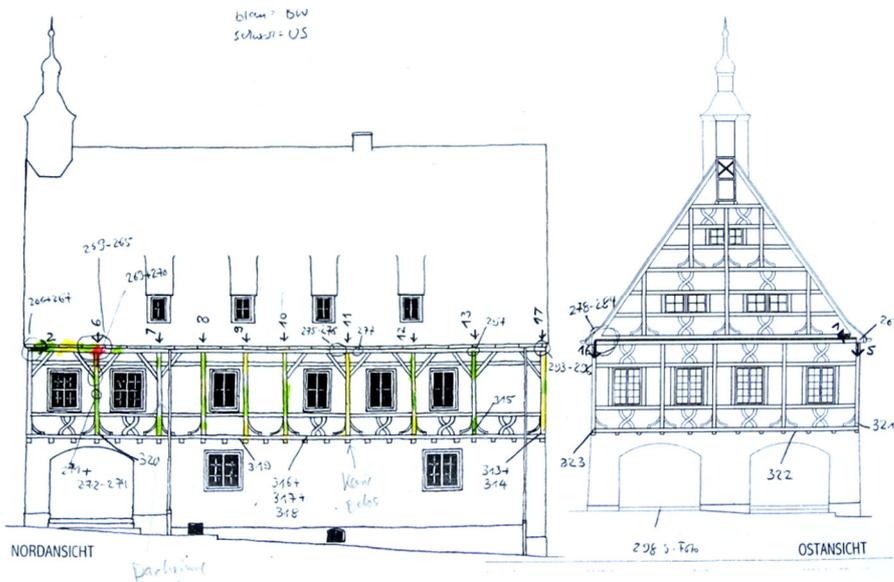
Abbildung 4: Nordansicht; Ergebnisse der Ultraschallechomessungen

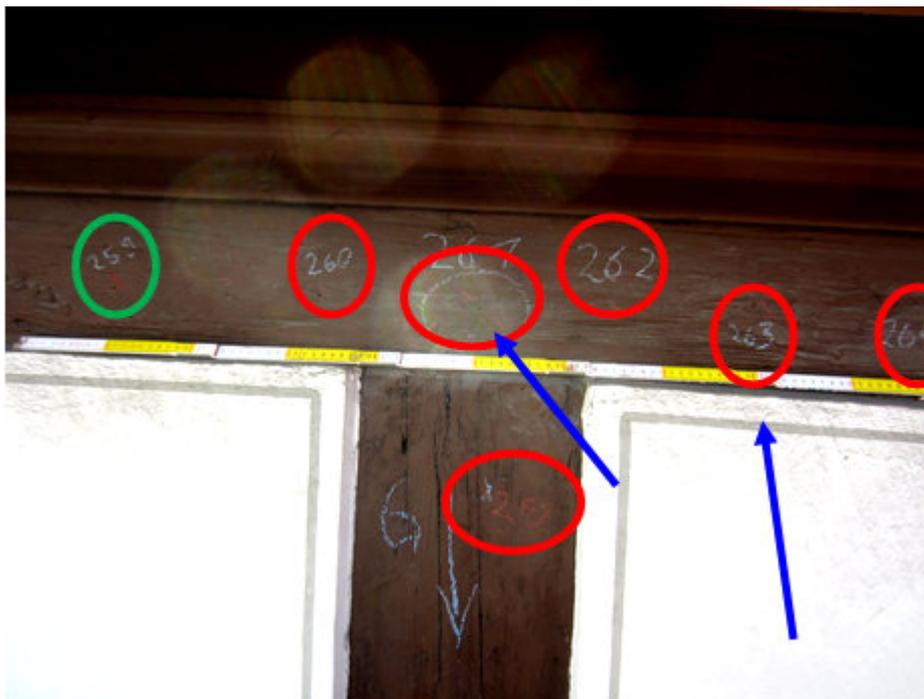
Bei den Bohrwiderstandsmessungen ist es für die weiteren statischen Berechnungen erforderlich sowohl den Restquerschnitt am geschädigten Messpunkt wie auch die Ausdehnung des Schadens darzustellen. Folgend Messungen an dem mittels Ultraschallechomessungen als „auffälliger Bereich“ markiertem Bereich:

Abbildung 5: Lage der Bohrwiderstandsmessungen

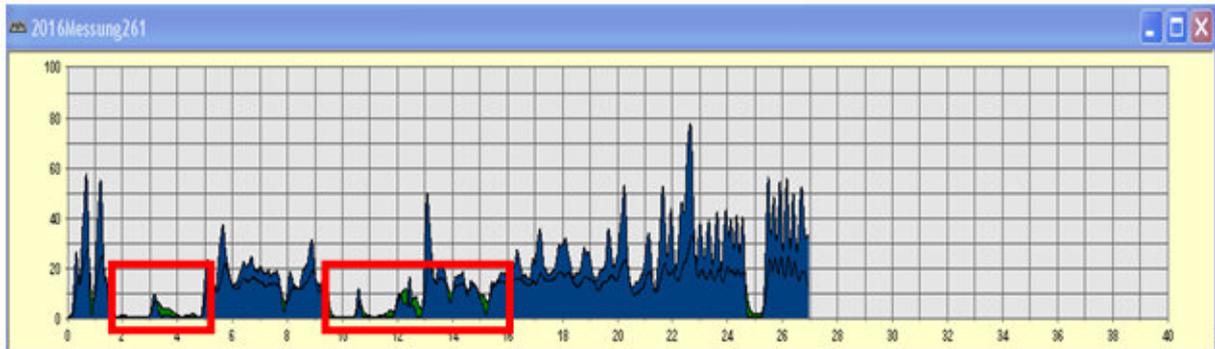
Abbildung 6: Ergebnis einer Bohrwiderstandsmessung mit ausgeprägtem inneren Hohlraum, welcher auf einen Schaden hindeutet; Bezeichnung siehe Kopfzeile. Die Bohrwiderstandsmessungen ergaben, dass an einigen Stellen ausgeprägte Schäden vorhanden sind. Weiter ist zu erkennen, dass trotz direkter Bewitterung die Struktur der Balken in einem guten Zustand ist. Weiter wurden auch Altschäden detektiert, woran zu erkennen ist, dass bereits vor vielen Jahren Schäden auftraten, welche dann behoben wurden.

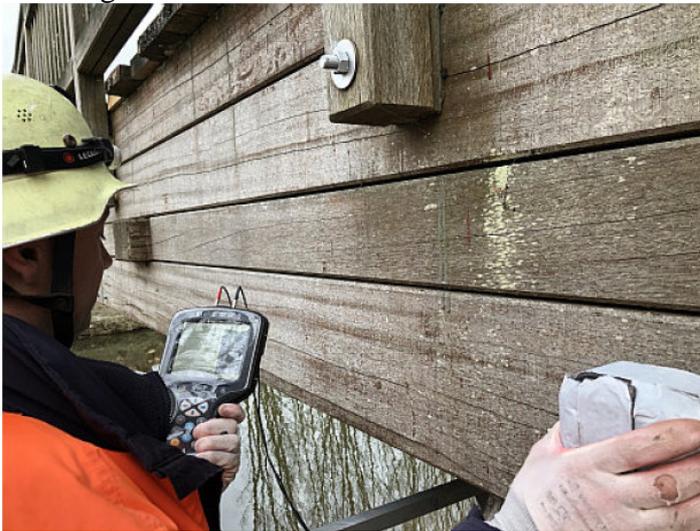
Abbildung 11: Ultraschallechomessung am Bauwerk am Bongossiträger

Allgemein wurden bei den Ultraschallechomessungen sehr wenige Bereiche mit deutlichem Rückwandecho erfasst. Dies verwunderte zu Beginn – und es wurden sehr viele Bohrwiderstandsmessungen vorgenommen.

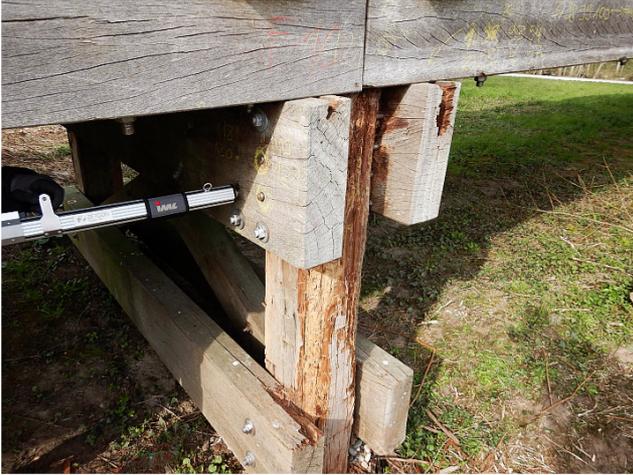
Abbildung 12: Bohrwiderstandsmessung an Trägern an Stützen

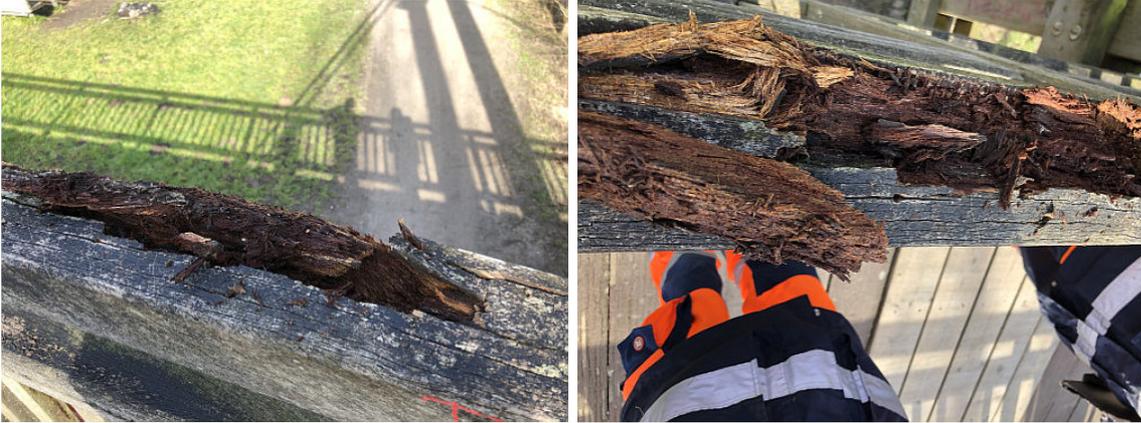
Abbildung 15: Problem bei Bongossi: selbst mit Abklopfen ist eine ausgeprägte innere Schädigung in der Tiefe von mehreren Zentimetern oft nicht möglich – nur mit Ultraschallechomessung und Bohrwiderstand können tiefliegende innere Schäden gefunden werden

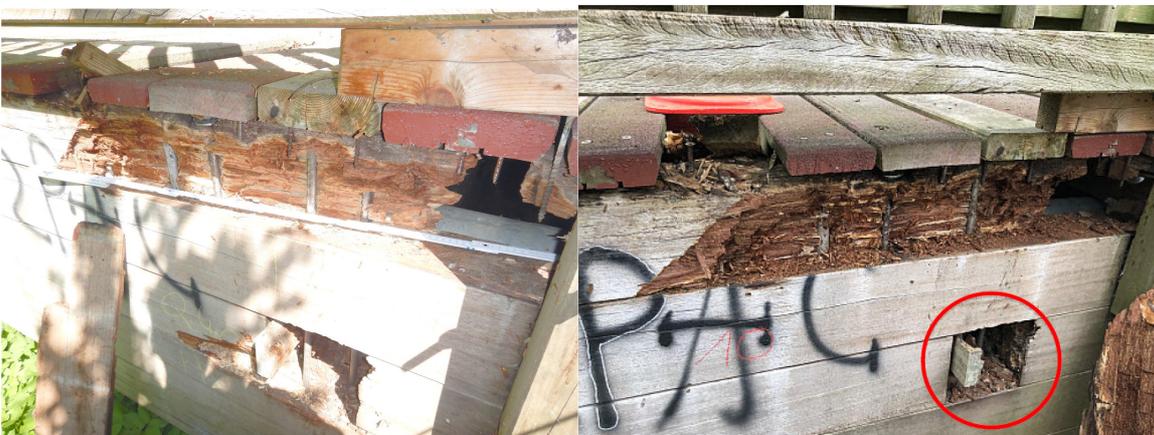
Abbildung 17: links: Schaden an Träger, Belag teils erheblich geschädigt, neu ersetzte Bohlen auf offensichtlich stark geschädigten Träger befestigt  
rechts: Haupt- und Nebenträger mit Hammer entfernbar, Bohle bei der Untersuchung unter Fussgängerlast gebrochen; Schaden am Träger nicht leicht mit Klopfen sondern nur mit Ultraschall und Bohrwiderstand lokalisierbar; sowie intakte "Außenschale" des oberen Längsträgerbalkens senkrecht stehend im Bild links zu sehen

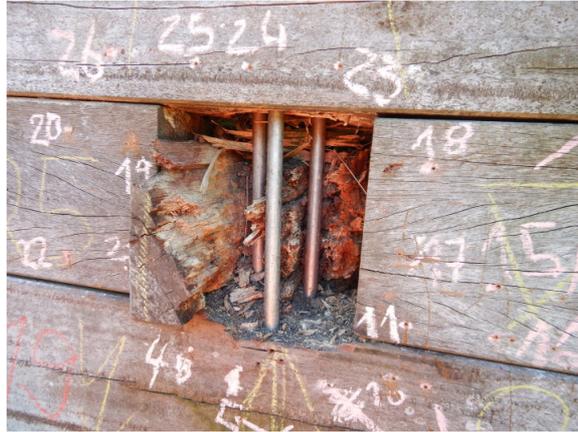
Abbildung 18: Schaden am Längsträger insbesondere um die senkrecht im Träger befindlichen Stabdübel

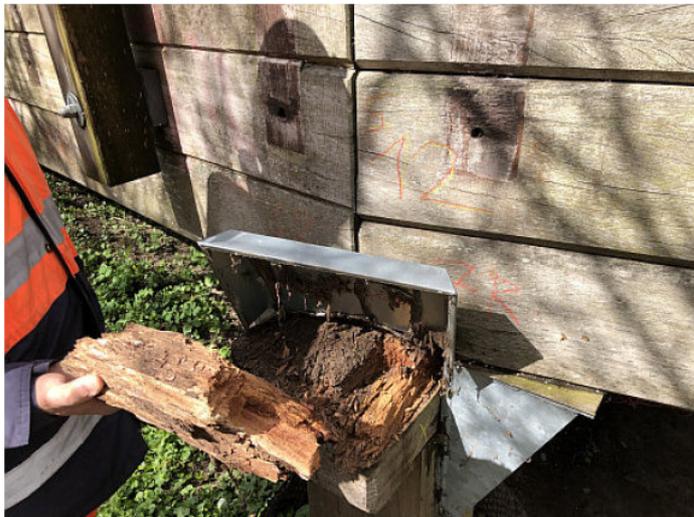
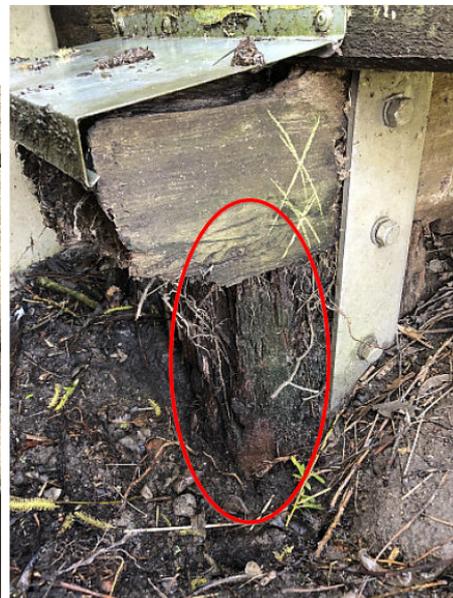
Abbildung 19: links: Hauptträger unter Blechabdeckung teils komplett aufgelöst; rechts: Auflager im bindigen Boden
