Durchstrahlungsprüfung an Stahl- und Spannbeton – was so möglich ist

Sebastian SCHULZE ¹
¹ bauray GmbH, Hamburg

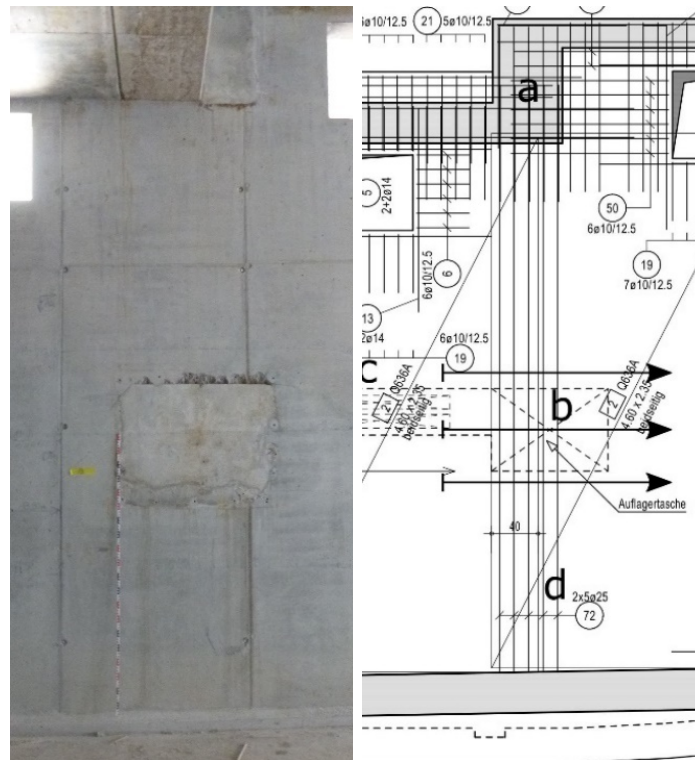
An der Stahlbetonwand einer Parkhauszufahrt ($d = 20$ cm) waren planmäßig Zulagen ($10 \text{ } \varnothing 25$ mm) zur Ableitung von Druckkräften aus einem aufliegenden Balken einzubauen (Abb. 3). Bauherrenseitig wurde die zuverlässige Durchführung von Bewehrung durch die Auflagertasche eines einbindenden, nachträglich betonierten Balkens (Markierung b in Abb. 3) bezweifelt und der Nachweis des Einbaus der Zulagen gefordert.

Abb. 3: Fotografie und Planzeichnung des Neubaus einer Stahlbetonwand mit aufliegendem (a) und einbindendem (b) Balken, Grundbewehrung Q636A (c) und Druckzulagebewehrung (d) sowie Kennzeichnung der Radar- und Ultraschallmessspuren zur Bewehrungsortung

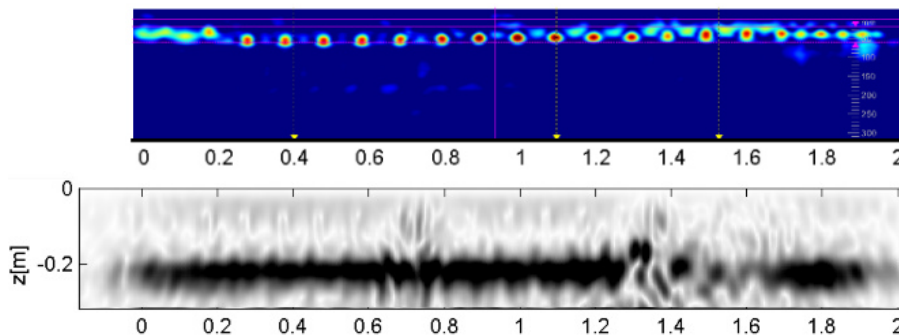
Abbildung 4 zeigt exemplarisch je eine der Radar- und Ultraschallmessspuren, die im Bereich des Balkenkopfs angelegt wurden. Es handelt sich dabei jeweils um die Rekonstruktion horizontaler Querschnitte durch die Wand, detektiert wird folglich die vertikale Bewehrung. Anhand der Messdaten werden die Möglichkeiten und Grenzen der beiden Verfahren im direkten Vergleich gut ersichtlich. Die Radarmessspur bildet gut die oberflächennahe Vertikalbewehrung im Abstand von 15 cm ab, bei der es sich aufgrund des gleichmäßigen Rasters offenbar um Mattenbewehrung handelt. Auch die rückseitige Bewehrung ist teilweise erkennbar, wenn auch stark abgedämpft durch die vorderseitige Bewehrung. Die Ultraschallmessspur wiederum zeigt ein starkes Echo der Wandrückseite, aber nur schwach die der beidseitig oberflächennahen Bewehrungslagen.

Abb. 4: exemplarische Radar- und Ultraschallmessspur aus Abb. 3 (Pfeil unterhalb der Auflagertasche)

Beide Messspuren zeigen keine Hinweise auf Zulagebewehrung, was aber keinen hinreichenden Nachweis für die Abwesenheit derselben darstellt. In der Regel werden Zulagen an bestehende Grundbewehrung angebunden, so dass Doppelstäbe entstehen, die im Radarbild nicht bis kaum von Einzelstäben zu unterscheiden sind. Rückschlüsse auf Stabdurchmesser sind per Radar ohnehin nicht möglich. Ultraschall hat seine Schwäche bei oberflächennaher Bewehrung, da naheliegende, deutlich stärkere Reflexionen (messeitig: Oberflächenwelle; rückseitig: starke Totalreflexion der Rückwand) die Anzeigen überlagern und deren Interpretierbarkeit erschweren können. So war hier mit den „herkömmlichen“ ZfP-Verfahren (soweit man davon bereits sprechen mag) kein „gerichtsfester“ Nachweis des Einbauzustandes möglich. Es musste geröntgt werden.

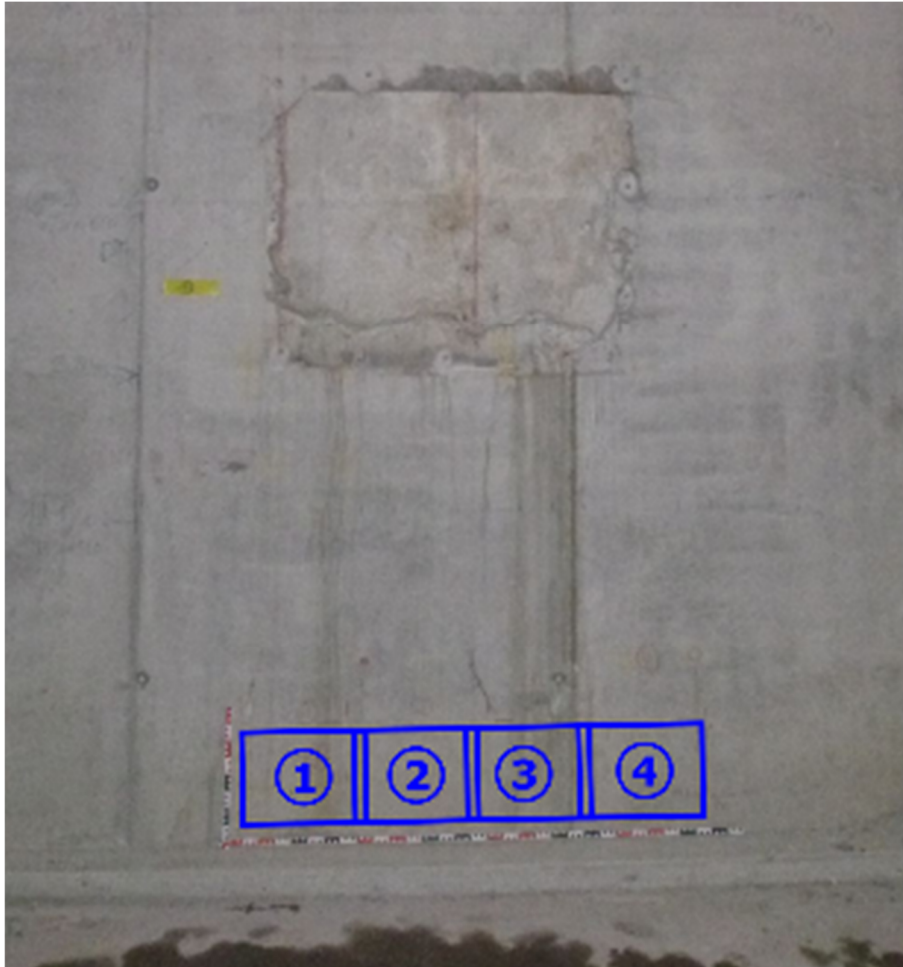
Die Einrichtung der Messtechnik entspricht jener in Abb. 1. Durchstrahlt wurde die Wand am Fußpunkt, an der die Zulagebewehrung in die Sohle einbinden musste. Dazu wurden mehrere Röntgenbilder aufgenommen, um einen Bereich von etwa 1,5 m Breite abzudecken (Abb. 5).

Abb. 5: Position der am Wandfuß aufgenommenen Röntgenbilder

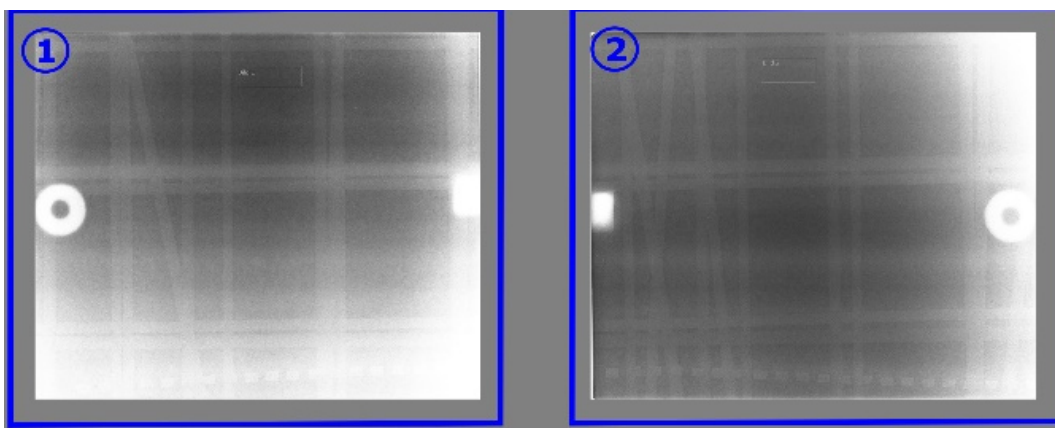
Die zugehörigen Röntgenbilder sind in Abb. 6 dargestellt. Diese zeigen ausschließlich Stabstahl ähnlicher Durchmesser. Auf Zulagebewehrung hinweisende deutlich größere Durchmesser sind nicht erkennbar.

Abb. 6: Exemplarische Röntgenbilder (weiß: Positionsmarker)

Da wie oben beschrieben im Durchstrahlungsbild der gesamte Wandquerschnitt abgelichtet und folglich alle vorhandenen Einbauteile bzw. Bewehrungsstäbe auch auf dem Röntgenbild sichtbar werden, sind diese Aufnahmen ein eindeutiger Nachweis dafür, dass die planmäßig vorgesehene Zulagebewehrung im untersuchten Bereich nicht vorhanden ist.

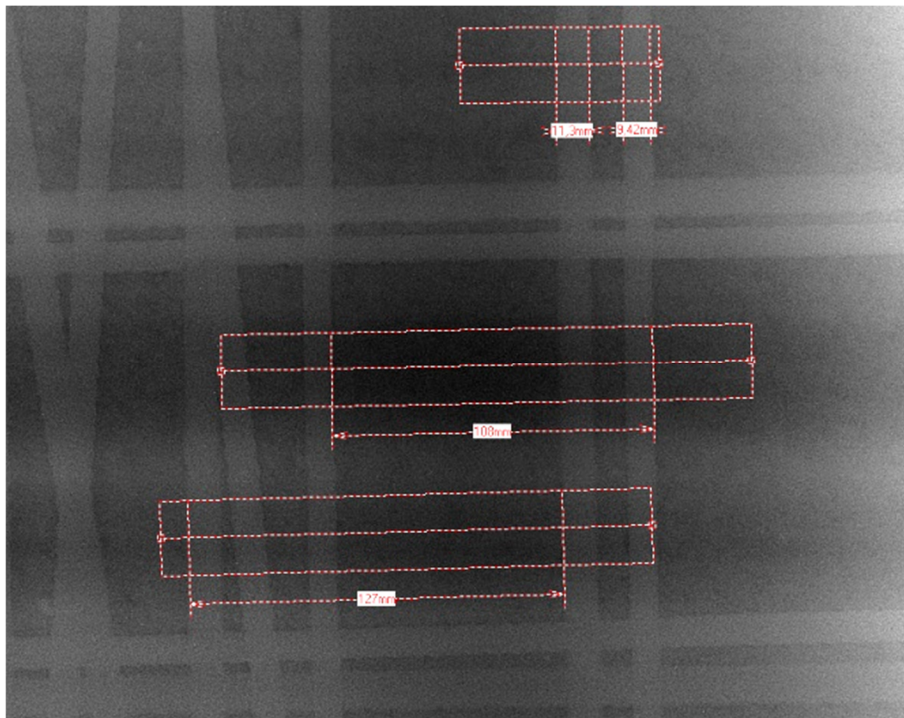
Die vergrößerte Darstellung in Abb. 7 zeigt die auf dem Röntgenbild projizierten Maße. Mit der in Abb. 2 skizzierten Rückrechnung lassen sich die wahren Durchmesser bestimmen. Die detektorseitige Bewehrung ist hier geringfügig (ca. 5%), die strahlerseitige Bewehrung

deutlich vergrößert abgebildet (ca. 25%), entsprechend der Abstandsverhältnisse zwischen Strahler, Objekt und Detektor.

Abb. 7: Vermaßtes Röntgenbild, Ausschnitt aus Bild 2 in Abb. 6.

Die Stabdurchmesser der augenscheinlichen Mattenbewehrung betragen 9 mm, die Stababstände 15 cm, dies entspricht der planmäßigen Grundbewehrung einer Q636A-Matte. Bei den schräg verlaufenden Eisen im Bild handelt es sich um die typisch abgebogene Anschlussbewehrung aus der Sohle.

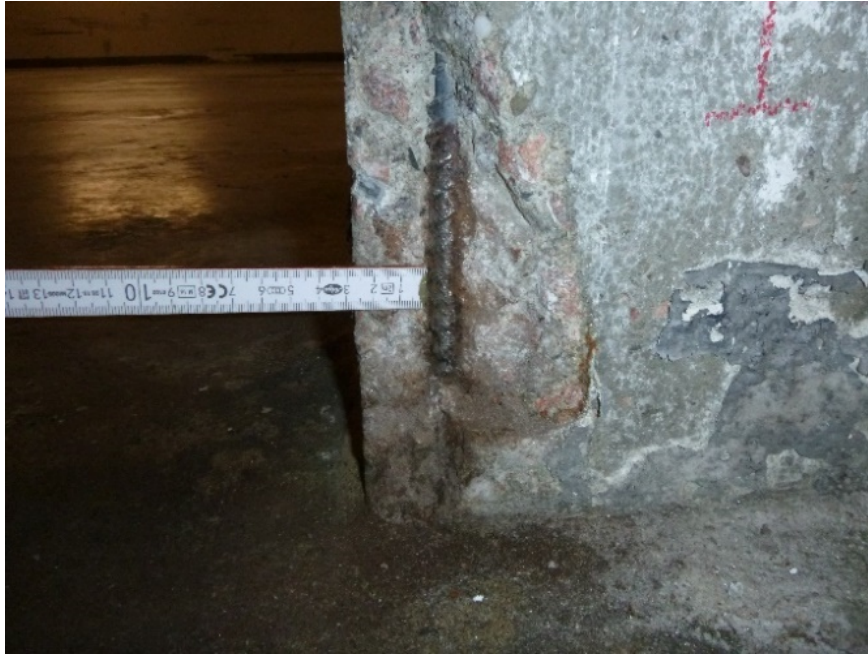
Das vorrangige Ziel war es, Eiskeisen zerstörungsfrei auf Korrosionserscheinungen zu untersuchen. Wie zuvor die Wand waren die untersuchten Stützen 20 cm stark. Mit optimierten Belichtungsparametern und digitaler Nachbearbeitung konnten Bildqualität und damit Aussagefähigkeit der Bilder noch einmal deutlich verbessert werden. Als Studienobjekt diente eine Stützenecke mit bekannten Korrosionserscheinungen, die einige Zeit vor Durchführung der Messung bereits saniert wurde (Abb. 8).

Abb. 8: Korrodierende Stützeckbewehrung vor Sanierung

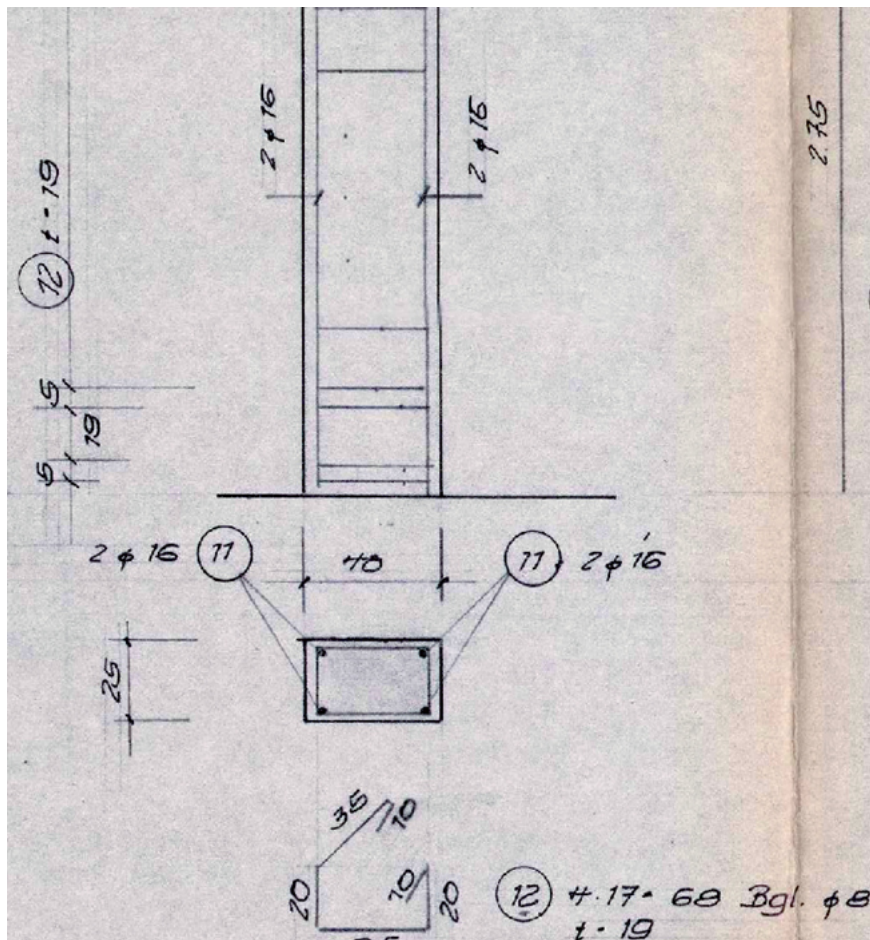
Die Durchstrahlungsprüfung erfolgte nach Reprofilierung der Stütze. Abb. 9 zeigt den bauzeitlichen Bewehrungsplan mit Vertikaleisen $\varnothing 16$ mm in den Ecken sowie Bügelbewehrung $\varnothing 8$ mm, $a = 19$ cm mit Zulagen am Stützenfuß.

Abb. 9: Bewehrungsplan der durchstrahlten Stütze mit korrodiertem Eckeisen

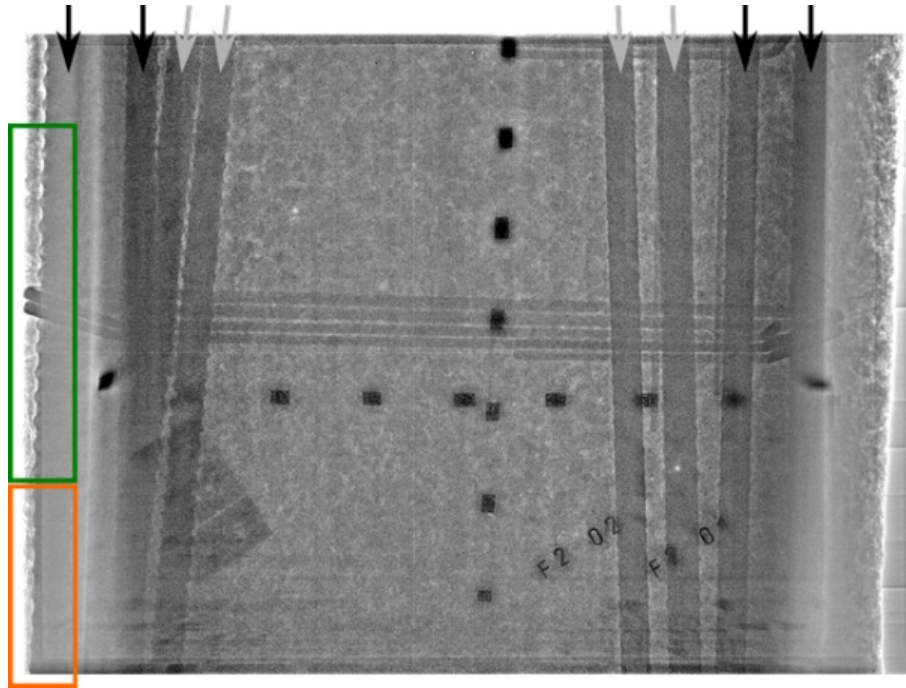
Das Röntgenbild des Stützenfußes ist in Abb. 10 dargestellt. Aufgehende Bewehrung, teilweise mit deutlich erkennbaren Rippen, sowie die Anschlussbewehrung und Bügel sind eindeutig identifizier- und vermessbar: Die Vertikalbewehrung entspricht mit tatsächlichem Durchmesser von 16 mm den Bestandsplänen, die Bügelbewehrung nicht – vorhanden sind Bügel \varnothing 6 mm (bereits ohne Einmessung ist erkennbar, dass der Bügeldurchmesser kleiner ist als der halbe Durchmesser der aufgehenden Eisen), erkennbar als Doppelbügel, deren Gesamtquerschnitt damit etwa dem eines Einzelbügels \varnothing 8 mm entspricht. Allerdings sind hier ggf. eher die planmäßig mit Abstand von 5 cm vorhandenen Zulagen (vgl. Abb. 9) zusammengerutscht als dass Bügel \varnothing 8 mm absichtlich durch $2\varnothing$ 6 mm ersetzt worden wären.

Abb. 10: Röntgenbild des Stützenfußes mit vergrößertem Ausschnitt. Erkennbar sind Stützenbewehrung (schwarze Pfeile), Anschlussbewehrung (graue Pfeiler) Bügel und Röntgenmarker (Bildbezeichnungen, Röntgenmaßband, Bildgüteprüfkörper)

Diese Zusatzinformationen zum Istzustand sind hier eher „Beifang“ zum eigentlichen Untersuchungsziel: Der Identifizierbarkeit geringfügiger korrosionsbedingter Querschnittsschwächungen. Hier ist die Markierung in Abb. 10 zu beachten, die das schadhafte Eckeisen aus Abb. 8 zeigt. Der Bereich ist in Abb. 11 vergrößert dargestellt und der Aufnahme eines Eckeisens an einer augenscheinlich unbeschädigten Ecke einer anderen Stütze gegenübergestellt. Im grün markierten Bereich weisen die im Profil abgebildeten Rippen keine Auffälligkeiten auf, erst im orange markierten Bereich – an der die aus Abb. 8 bekannten Abrostungen vorhanden sind – werden die Rippen deutlich flacher und sind nahe des Fußpunktes annähernd vollständig abgerostet. Im Vergleich dazu ist entlang des Referenzeisens in Abb. 11 rechts keine Auffälligkeit an den Rippen vorhanden, die Profilierung ist über die gesamte Höhe gleichmäßig ausgeprägt.

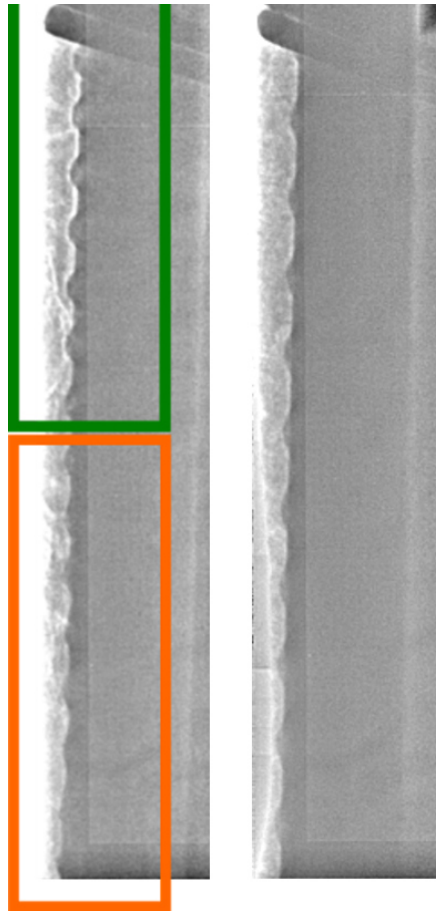
Anhand dieser Erkenntnisse kann davon ausgegangen werden, dass es mittels Radiographie möglich ist, den Korrosionszustand von Eckbewehrung an Stützen und folglich auch sonstigen exponierten, schadensträchtigen Bauteilecken (Wandköpfe, Unterzüge) systematisch und vollkommen ohne Eingriff ins Bauteil festzustellen. Letzteres kann besonders bei hochbelasteten/rechnerisch überlasteten oder bereits erheblich geschädigten Stützen interessant sein, da auch der Zustand auf der Innenseite des Eckeisens und ggf. umgreifender Bügel bewertet werden kann.

Abb. 11: Vergrößerung des geringfügig abgerosteten Eckeisens und Gegenüberstellung mit einem augenscheinlich schadfreien Eckeisen

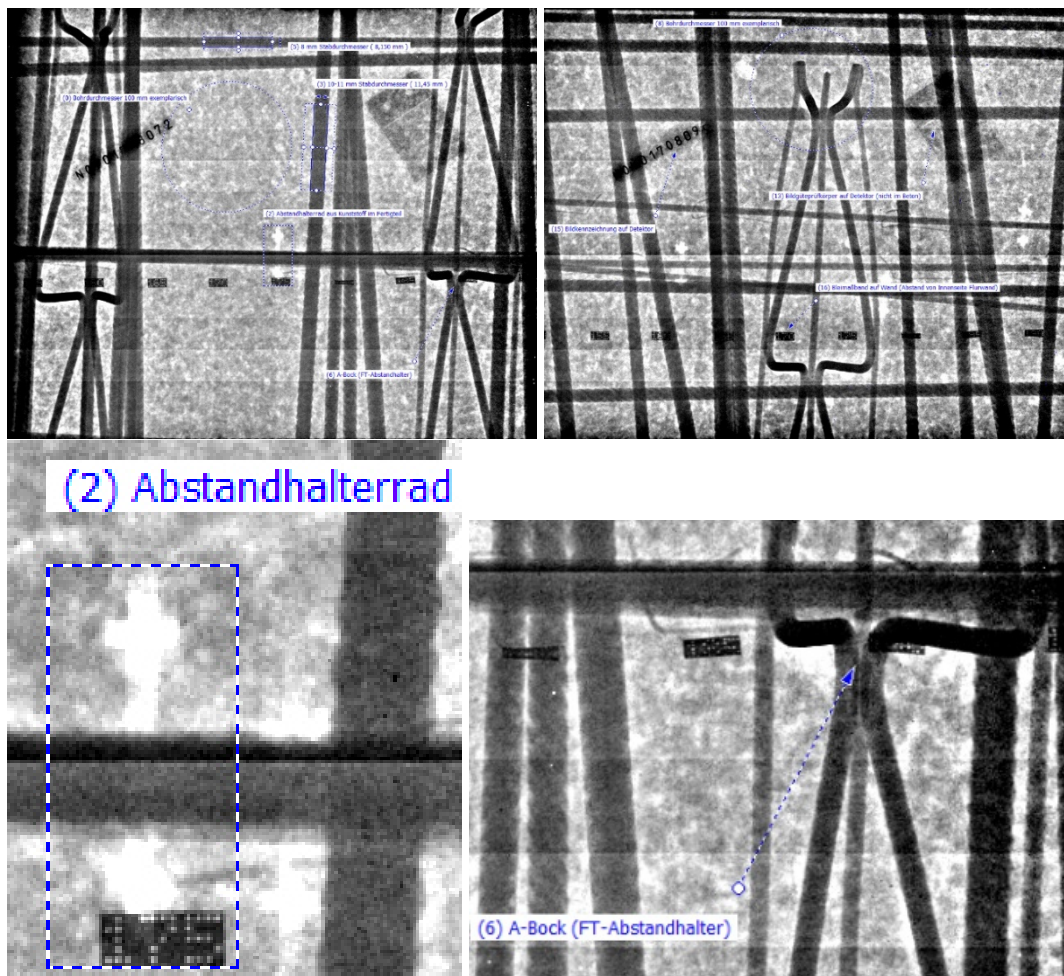
Die exemplarische Messanordnung aus Abb. 1 stammt aus der Untersuchung von Halbfertigteilmwänden/Elementwänden, die in Teilbereichen rechnerisch derart hoch ausgenutzt sind, dass für die technische Umrüstung des Gebäudes erforderliche Kernbohrungen kein statisch relevantes Anschlusseseisen und keinen A-Bock-Gitterträger beschädigen durften. Hier gilt es dann, die relevante von der untergeordneten Bewehrung zu unterscheiden, was ohne Eingriff ins Bauteil nur durch Röntgen möglich ist, da sonstige zerstörungsfreie Methoden nah beisammen liegende Einzelstäbe nicht zuverlässig zu unterscheiden und Durchmesser nicht zu bestimmen vermögen.

Abb. 12 zeigt zwei exemplarische Röntgenbilder der durchstrahlten Elementwand. Bildkontrast und Detailerkennbarkeit sind hervorragend. Nicht nur können sämtliche Stabdurchmesser sicher festgestellt werden, auch A-Böcke, Abstandhalterräder aus Kunststoff, Lunker, selbst Bindedrähte mit Durchmessern von deutlich unter 2 mm sind zu erkennen. Die Kernbohrlagen konnten auf diese Weise mit maximaler Zuverlässigkeit und minimalen Sicherheitsabständen festgelegt werden.

Abb. 12: Röntgenaufnahmen einer Elementwand mit Bestandteilen wie Bewehrung, Abstandhalter, Bindedrähte
