Erwartungshaltung des Bauherren am Beispiel der Markierung von Spanngliedern

Schadensfall A 66 Salzachtalbrücke

für die Fachtagung Bauwerksdiagnose 2024,
DGZfP e.V., Berlin

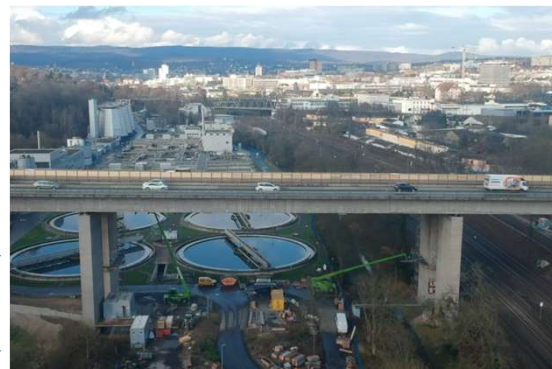
- Der AN hatte ohne Freigabe durch Hessen Mobil die Bohrungen an den Längsträgern für die Montage des Baubehelfs (Kranbahnen) begonnen. Gegen Ende 2018 hat Hessen Mobil die Dokumentation der korrekten Ausführung der Bohrungen verlangt. Der AN hat diese Unterlagen jedoch nicht vorgelegt, deshalb wurde schlussendlich und auf beharrlichen Nachdruck durch Hessen Mobil die stichprobenartige Überprüfung der Ausführung angeordnet.
- Dabei kamen erhebliche Schäden zum Vorschein.

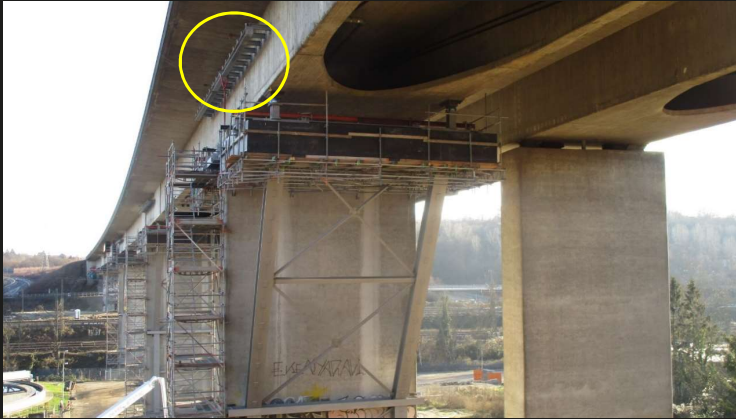
Achse B - Kranbahn als Montagehilfe

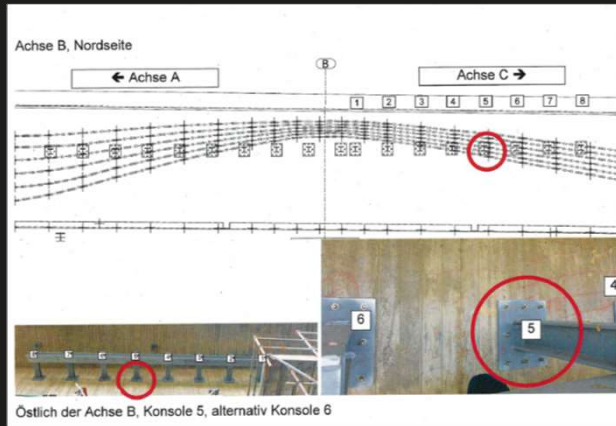
Östlich der Achse B, Konsole 5, alternativ Konsole 6

Achse B, Nordseite - Spanngliedverlauf

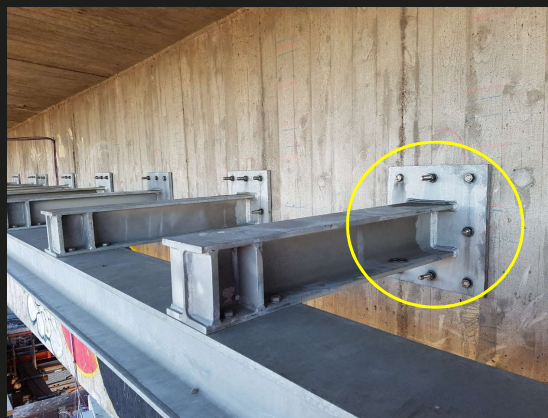
Befestigte Schiene am Überbau

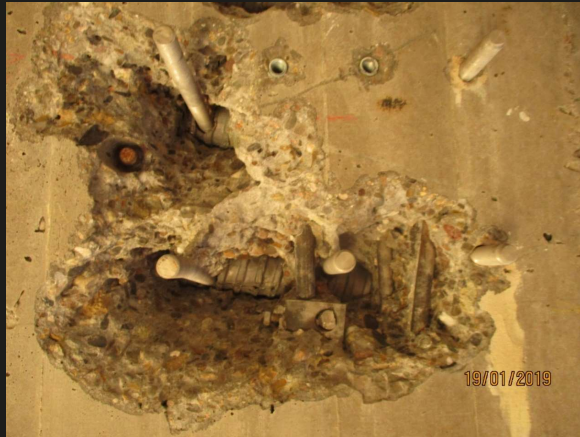
Geöffnete Stelle am Überbau nach
Abnahme der Fußplatten der Schiene

- Stichprobenartige Überprüfungen der Lage der internen Längsspannglieder und die Demontage einiger Konsolen bestätigten den Verdacht, dass durch die ausgeführten Verankerungsbohrungen die internen Längsspannglieder beschädigt sein könnten. Die Bohrungen wurden bis in einer Tiefe von 30 cm niedergebracht.

- Weiterhin wurden ca. 30% der Spannglieder beschädigt.
- Als Sofortmaßnahme wurde eine Tonnagebeschränkung (Verbot für KFZ über 3,5 to), sowie eine Fahrbahneinengung angeordnet.

- Umgehend wurden Sanierungskonzepte umgesetzt.
- Ergänzungen der Bereiche mit erhöhten Schubtragfähigkeitsdefiziten durch zusätzliche Betonschichten und Bügelbewehrung.

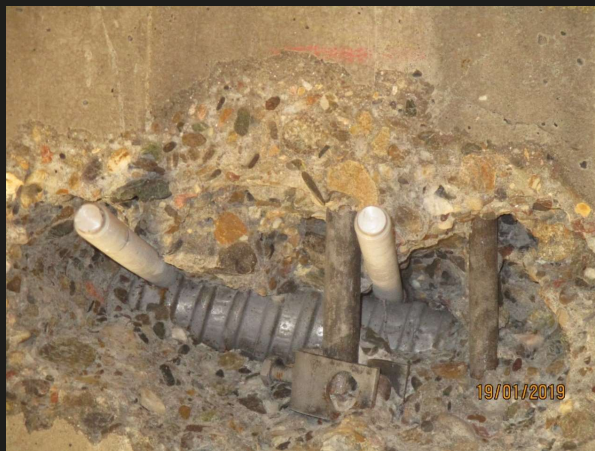
Geöffnete Stelle am Überbau

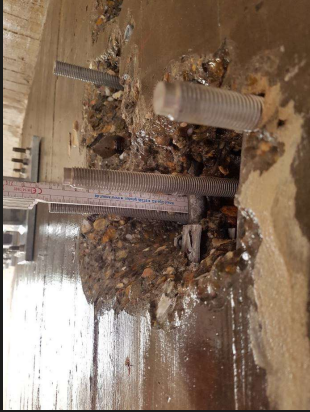
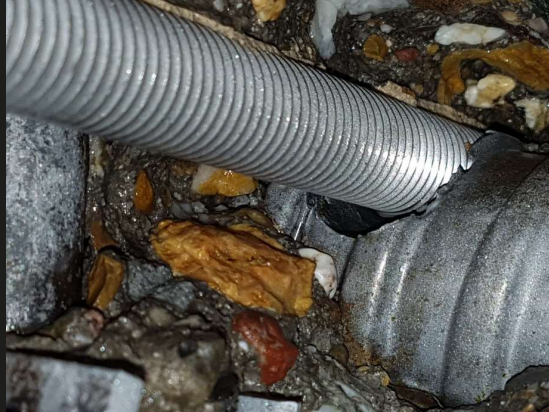
Geöffnete Stellen
am Überbau
