# Versuche an der Brücke Altstädtischer Bahnhof, Brandenburg an der Havel.

Felix KAPLAN<sup>1</sup>, Oliver STEINBOCK<sup>2</sup>

<sup>1</sup> Landesbetrieb Straßenwesen Brandenburg, Hoppegarten

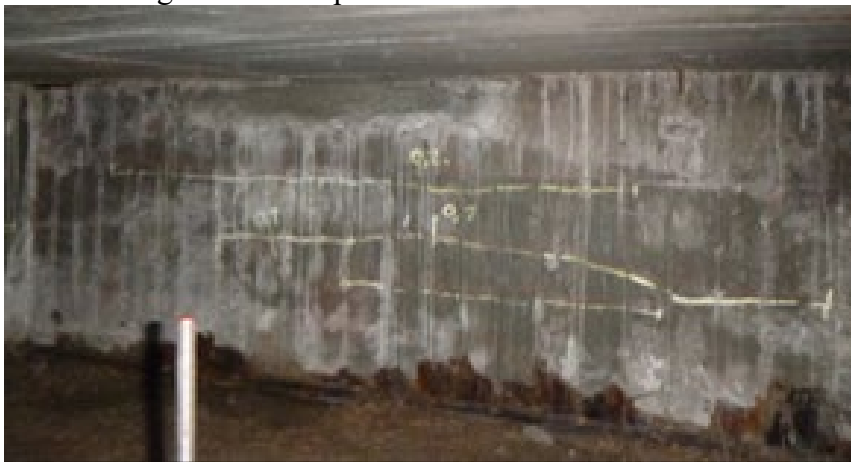
Die Sperrung der Brücke erfolgte im Zuge der Vorbereitung der Hauptprüfung im Dezember 2019. Dabei war aufgefallen, dass sich in der Untersicht der Brücke eine massive Risszunahme eingestellt hat. Zusätzlich wurden in einzelnen Hohlkästen auch spanngliedparallele Risse in den Längsträgerstegen dokumentiert, Abb. 5. Während der anschließenden intensiven Bauwerksprüfung wurde außerdem festgestellt, dass die Anzahl und die Länge der Risse spürbar zu nimmt.

Abb. 5 Spanngliedparallele Risse (exemplarisch)

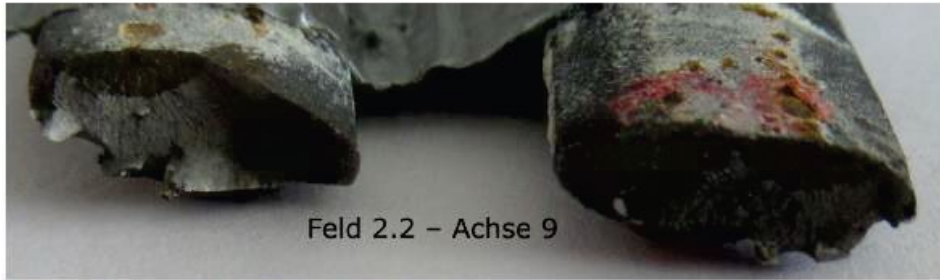
Im Rahmen der parallel durchgeführten objektbezogenen Schadensanalyse wurden auch Spanndrahtproben entnommen. Deren Untersuchung zeigte einen sehr hohen Versprödungsgrad und infolgedessen eine mangelhafte Bruchdehnung und eine reduzierte Zugfestigkeit. Alle untersuchten Proben wiesen Anrisse infolge Spannungsrisskorrosion auf, exemplarisch Abb. 6.

Abb. 6 Exemplarisches Bruchbild der Spanndrähte, KHP Berlin

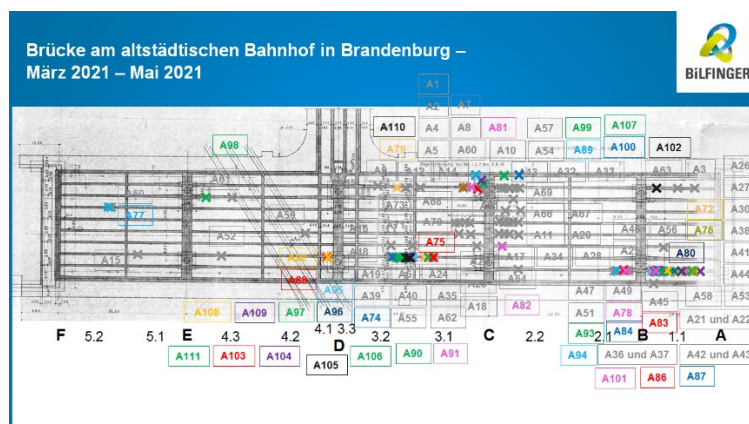
Aufgrund der unter 2.2 beschriebenen Überwachung des Bauwerks können umfangreiche Aussagen zur Zustandsentwicklung zwischen Juni 2020 (Inbetriebnahme Monitoringanlagen) und Mai 2021 (Rückbau) getroffen werden. In diesem Zeitraum wurden insgesamt 111 Spanndrahtbrüche gemessen, siehe Abb. 7. Dabei ist ersichtlich, dass sich die Lage der Spanndrahtbrüche in bestimmten Bereichen konzentriert. Die Bauwerksprüfung zeigte außerdem, dass die visuell erkennbaren Schäden zunehmen. Dies wurde teilweise im unmittelbaren zeitlichen Kontext mit Spanndrahtbrüchen detektiert, Abb. 8.

Abb. 7 Lage Spanndrahtbrüche 03/2021 – 05/2021, Bilfinger Noell

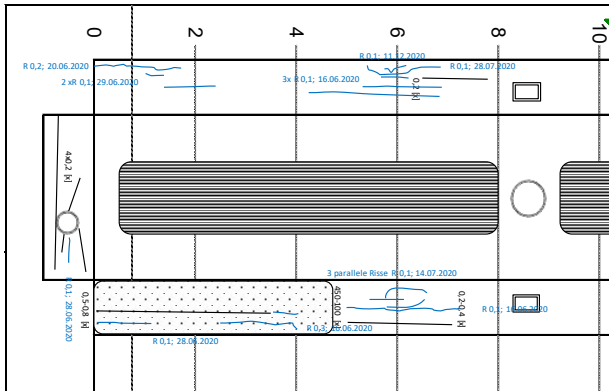
Abb. 8 Schadensskizze Hohlkasten 3.1-9, Anschluss Querträger C, LS Brandenburg und r.a.p. Ingenieure

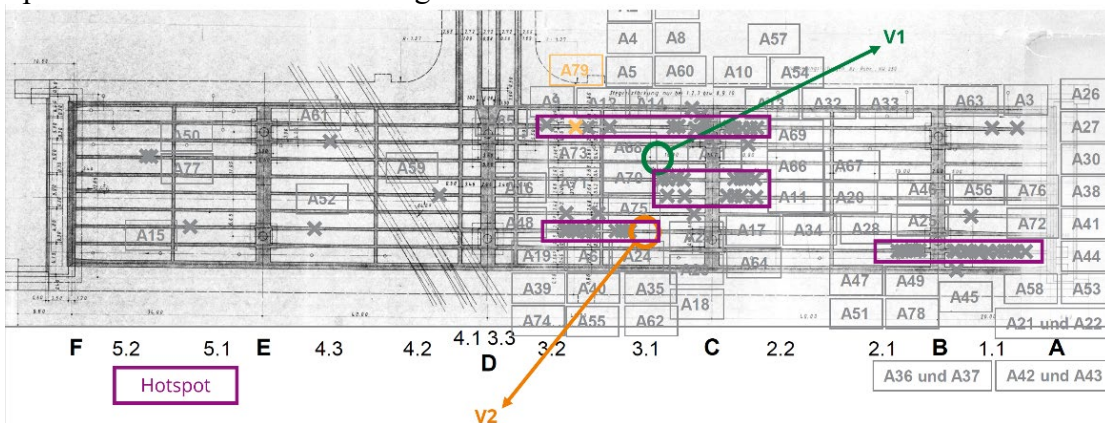
Für die Durchführung wurden insgesamt 2 Versuchsstellen festgelegt, siehe Abb. 9. Dabei handelt es sich bei der V1 um einen Bereich in dem zuvor keine Spanndrahtbrüche gemessen wurden und auch keine Längsrisse vorhanden waren. V2 lag sowohl im gemessenen Hot-Spot und hatte die erwarteten Längsrisse bereits.

Abb. 9 Lage von Hot Spots und Darstellung der Messstellen V1 und V2 [2]

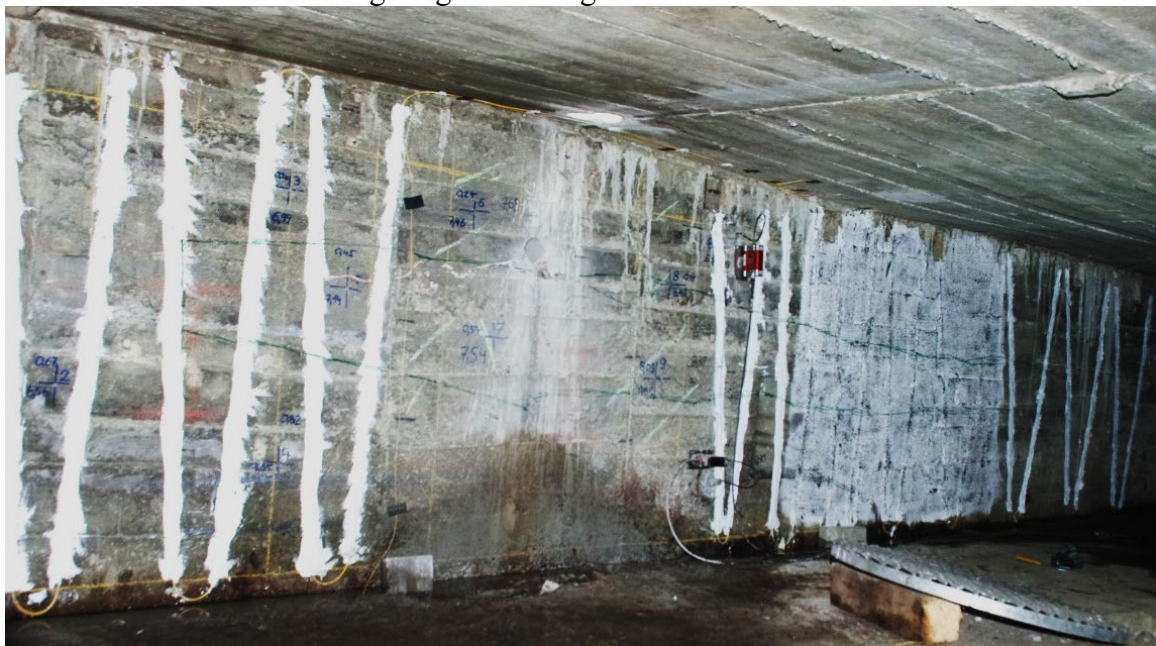
Beim Trennen der Spannglieder konnte an Messstelle V1 das Entstehen der Längsrisse nachgewiesen werden und somit das prognostizierte Schadensbild bestätigt werden. Nachdem etwa ein Drittel der Drähte des vorliegenden großformatigen Spanngliedes durchtrennt waren, entstand ein vergleichbares Schadensbild wie es bereits am Bauwerk dokumentiert werden konnte. Mit zunehmender Schädigung konnte auch eine Zunahme der hohl liegenden Bereiche festgestellt werden. Bei diesem Spannverfahren können Längsrisse in den Stegen entlang des Spanngliedverlaufs, insbesondere in Verbindung mit Hohlstellen, auf eine lokale Häufung von Spanndrahtbrüchen im Inneren der Spannglieder hinweisen, siehe hierzu exemplarisch Abb. 5 und Abb. 11.

Abb. 11 Markierter Verlauf der Risse und hohl liegenden Bereichen bei Abschluss des Versuches an der Messstelle V1 sowie Darstellung der Messtechnik [2]

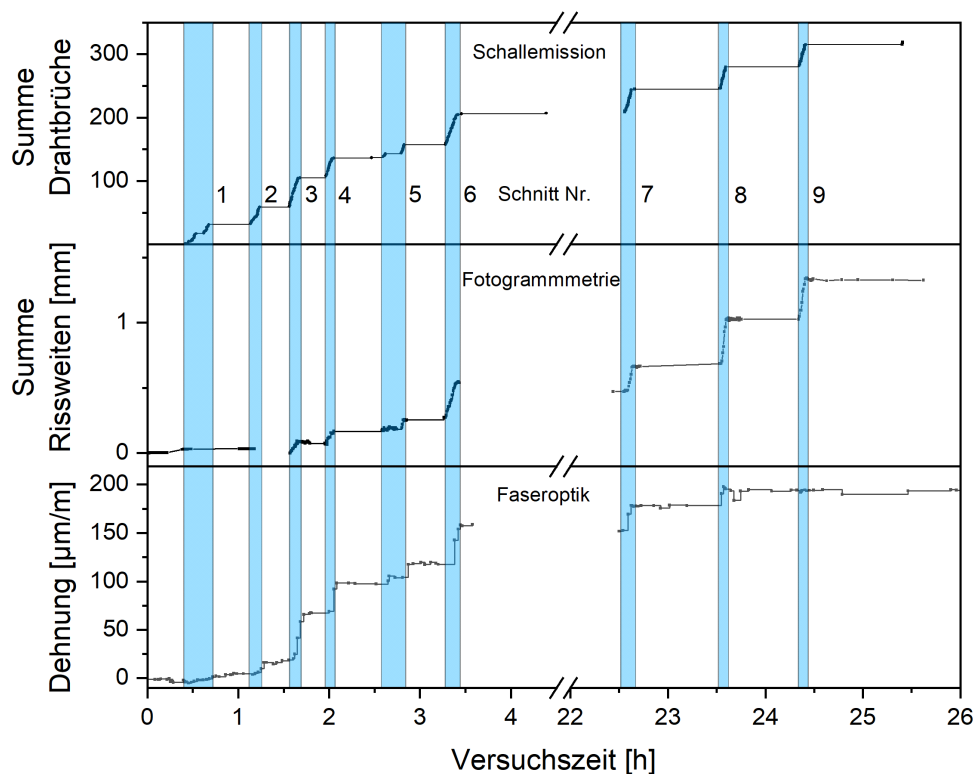
Insbesondere durch den vergleichenden Einsatz dieser Verfahren herausgearbeitet werden. Abb. 12 zeigt exemplarisch den Vergleich der Ergebnisse der Messungen mittel Schallemission, Fotogrammetrie und Faseroptischer Verfahren. Daraus ist ersichtlich, dass alle 3 Verfahren in der Lage sind die Schädigung grundsätzlich zu erkennen. Unterschiedlich ist jedoch die Auflösung und die Bereiche mit genauer Schadensbeschreibung.

Abb. 12 Korrelation des ursächlichen Schadens (Summe der Spanndrahtbrüche) mit dem daraus resultierenden Rissöffnungen an der Seite des Längsträgers sowie den Dehnungen an der Unterseite des Längsträgers [8]
