# Gefügeforensik – ZfP-Verfahren am Bauwerk

Dipl.-Ing. Torsten Harke, M.Sc.<sup>1</sup>; Chris Voigt, M. Eng.<sup>1</sup>  
<sup>1</sup> MKP GmbH, Weimar

**Kurzfassung.** Das Wort Forensik ist in seiner Herkunft und Bedeutung leider sehr negativ geprägt. Forensik ist ein Sammelbegriff für wissenschaftliche und technische Arbeitsgebiete, in denen kriminelle Handlungen systematisch untersucht werden. In der modernen Verwendung des Wortes forensisch wird dies als eine Form der juristischen Beweisführung und als eine Kategorie der öffentlichen Präsentation verwendet. Ersetzt man „kriminelle Handlungen“ durch Bauwerke bzw. Baumängel und entfernt man das Wort „juristisch“, so entsteht ein Kontext, der die Arbeitsweise und Methoden der Bauwerksdiagnostik bestens wiedergibt.

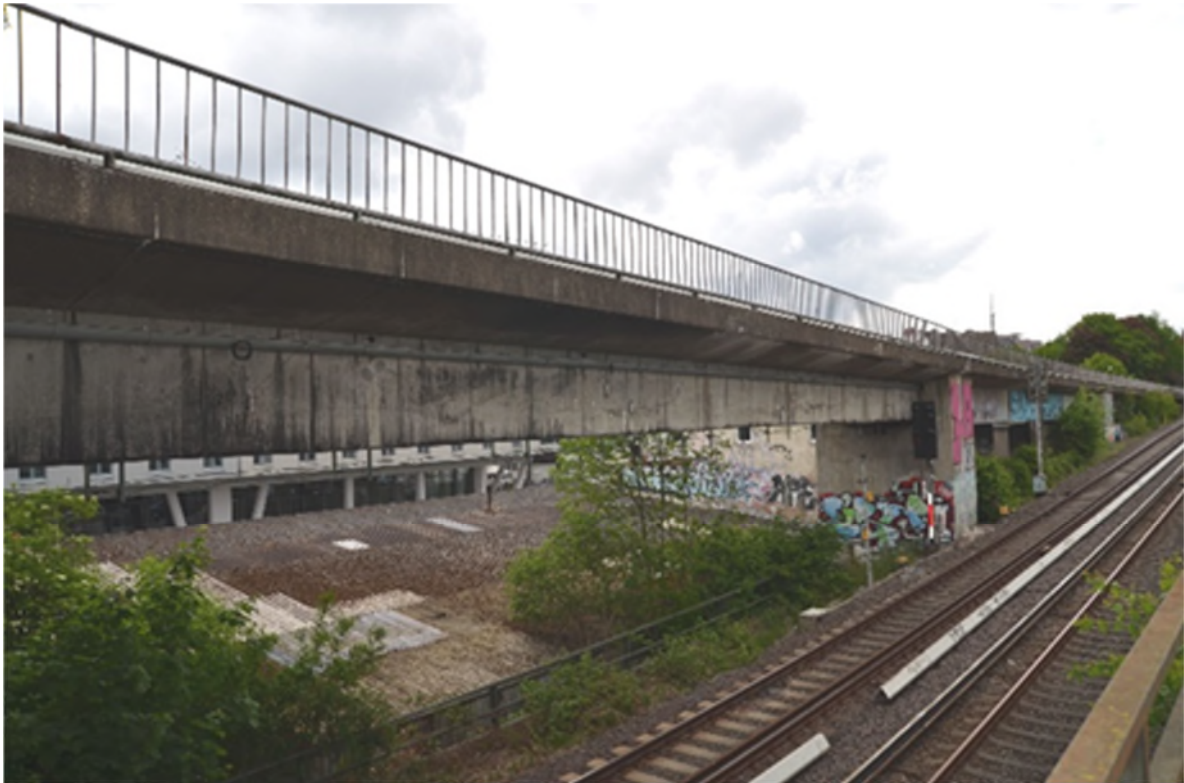
**Abb. 1** Ansicht der Überbauten des untersuchten Bauwerkes. Quelle: MKP GmbH

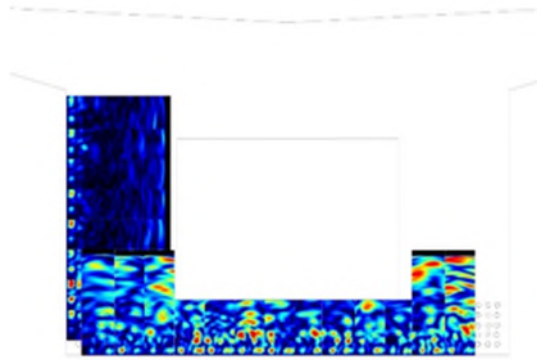
**Abb. 3** Ultraschall-B-Bilder an einer auffälligen Stelle des Brückenquerschnitts. Quelle: MKP GmbH

Die Ultraschallaufnahmen zeigten an den definierten Stellen ein ausgeprägt gestörtes Betongefüge. Eine gezielte Sondierungsöffnung belegte Korrosionsschäden in Form von Löchern in den Hüllrohren und davon ausgehend mehrere Rissverläufe im Beton.

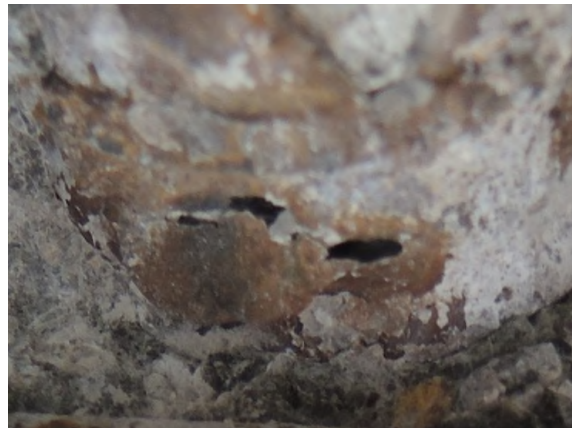
**Abb. 4** Detailaufnahme des Hüllrohres im Tiefpunkt mit Korrosionslöchern. Quelle: MKP GmbH

Über konstruktive Schwachstellen sowie Schäden an Abdichtungen kam es zu langandauernden Wasserzutritten mit der Folge, dass Wasser in die Spanngliedhüllrohre eindringen konnte und an den Tiefpunkten über die Korrosionsschäden am Hüllrohr wieder austrat. Mit dem Wasseraustritt wurde ein höherer Alkalianteil aus dem Verpressmörtel ausgespült und an die reaktive Gesteinskörnung des Betons getragen, was wiederum zu einer Verstärkung der AKR und der Intensivierung der Rissbildung in diesem Bereich führte.

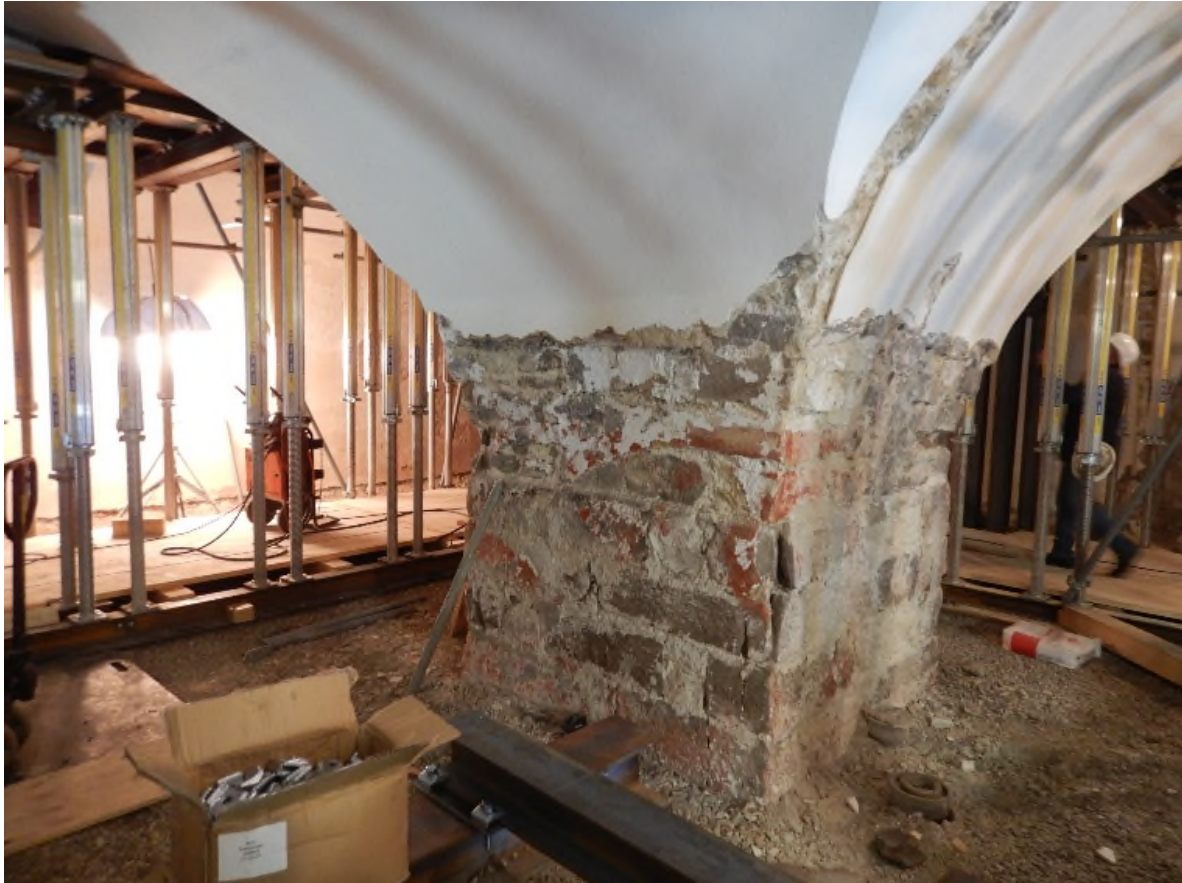
**Abb. 5** Ansicht eines untersuchten Mauerwerkspfeilers aus Sandstein. Quelle: MKP GmbH

Der Zustand der Pfeiler wurde in einer ersten Untersuchungsstufe durch eine visuelle Begutachtung der freigelegten äußeren Mauerwerksstruktur erfasst. Hierbei wurden markante Rissbildungen dokumentiert, welche die Rechenannahmen augenscheinlich bestätigten. Zur Erkundung des inneren Mauerwerksgefüges und um die vorgeschädigten Pfeiler nicht übermäßig im Querschnitt zu schwächen, wurden in einer weiteren Untersuchungsstufe vorwiegend zerstörungsfreie Untersuchungen vorgesehen. Mittels Georadars wurden alle frei zugänglichen Pfeileraußenseiten flächig in einem kleinteiligen Raster gescannt und die Messspuren von einem Bezugspunkt (Koordinatenursprung) ausgehend eingemessen. Durch die physikalischen Eigenschaften des elektromagnetischen Signals können aus der Signalauswertung Rückschlüsse auf Unregelmäßigkeiten im Gefüge (Schichtgrenze Mauerwerk zu Luft) gezogen werden. Die einzelnen Scans wurden für jede einzelne Pfeilerfläche in der Nachbearbeitung zu einem Flächenscan verrechnet und die erkundeten Auffälligkeiten dreidimensional modelliert. Das dreidimensionale Modell mit Darstellung der potenziellen Gefügestörungen bildete die Grundlage für die Festlegung konkreter Untersuchungsstellen für validierende zerstörungsarme Untersuchungen. In einzelnen Bereichen wurden Sondierungsbohrungen im Durchmesser von 25 mm durchgeführt und mit einem Videoendoskop befahren. Die Erkundungsergebnisse wurden in Sondierungsprofilen dokumentiert. Durch die zusätzliche Integration der Sondierungsergebnisse in das dreidimensionale Modell gelang eine anschauliche Zuordnung der Auffälligkeiten in den ZfP-Daten zu den tatsächlichen Schäden.

Im Ergebnis konnte festgestellt werden, dass das äußerlich homogen wirkende Schichtenmauerwerk aus Naturstein im Inneren als sehr inhomogenes Bruchsteinmauerwerk ausgebildet war, welches zusätzlich diverse Fehlstellen in Form von Hohlräumen, Mörtelfehlstellen und weiteren Rissen aufwies. Auf Grundlage dieser Ergebnisse, die den äußeren Eindruck bestätigten, wurden durch die Tragwerksplaner umfassende Sicherungsmaßnahmen veranlasst.

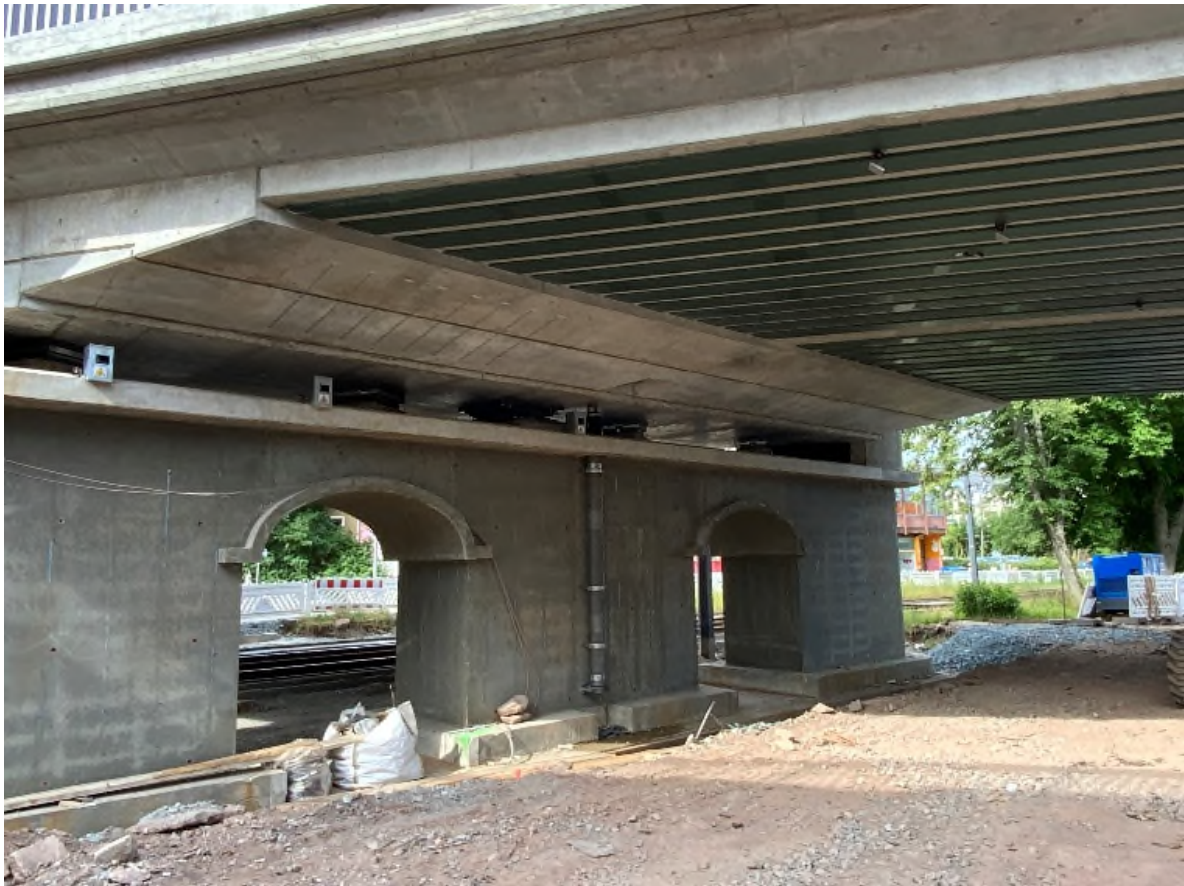
Abb. 7 Ansicht Untersuchungsbereich der WiB -Brücke. Quelle: MKP GmbH

Bei diesem Beispiel handelt es sich um eine Walzträger-im-Beton-Brücke (WiB-Brücke). Das Untersuchungsziel war die Überprüfung der Qualität der Betonage unmittelbar unter den Walzträgern, da hier eine hohe Wahrscheinlichkeit bestand, dass sich an dieser Stelle Hohlräume bzw. Kiesnester bei der Betonage bildeten. Wie auch bei den Bestandsbrücken ist im Vorfeld eine Auseinandersetzung mit der Planung und Konstruktion erforderlich, um geeignete Untersuchungsmethoden auszuwählen. Mit dem Untersuchungsziel, Fehlstellen zu erkunden und unter Beachtung der Bauteilstärke von 20-50 cm, dem hohen Bewehrungsgrad und des recht jungen Alters des Betons kamen Ultraschallmessungen in Frage.

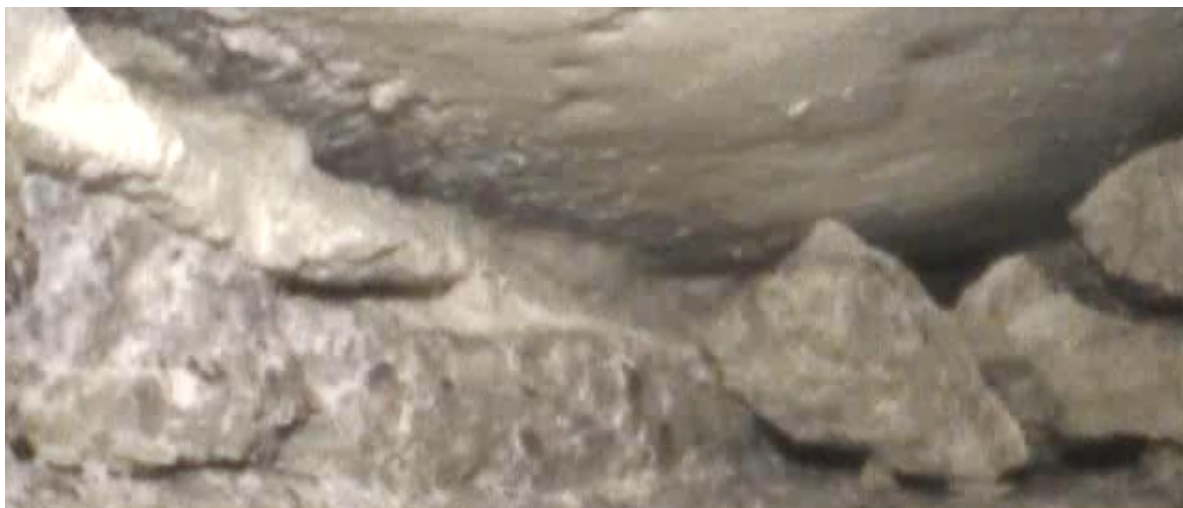
Zur Validierung der Verdachtsmomente wurden an einer markanten Stelle Spiralbohrungen mit einem Durchmesser von 10 mm eingebracht und endoskopisch untersucht. Dabei wurde ein Hohlraum unter dem Walzträgerflansch mit einer Stärke von 0,5-1 cm angetroffen und der Verdacht aus den zerstörungsfreien Messungen zweifelsfrei bestätigt.

**Abb. 10** Endoskopische Aufnahme des Hohlräume unter dem Walzträger. Quelle: MKP GmbH

In den erkundeten Bereichen wurde eine Probeverpressung der Fehlstellen durchgeführt. Mittels der zuvor gewonnenen Daten und einer Ultraschallmessung nach dem Verpressen konnte auch der Verpresserfolg bestätigt bzw. überprüft werden.
