Anwendungen aktiver Thermografie im Hochbau

Georg DITTIÉ¹¹ Dittié Thermografie, Königswinter

Kurzfassung. Die aktive Thermografie spielt als zerstörungsfreies Diagnoseverfahren im Hochbau eine immer weiter zunehmende Rolle, wobei die Erfahrung als Bausachverständiger zeigt, dass die große Mehrheit der Prüfaufgaben immer gleich sind oder sich stark ähneln. Auf dem Poster wird eine Tabelle mit den Aufgabenstellungen gezeigt, die in der Praxis am häufigsten vorkommen und deshalb als Standardfälle angesehen werden können. Diese Tabelle soll Anwendern von Thermografie als ZfP-Verfahren zur Orientierung dienen, wie ein Standardprüffall erfolversprechend zu bearbeiten ist und zu welchem Fall die geeigneten Kombination aus Anregungsmethode und -dauer, Aufnahmeart und Auswertemethode am besten passt. Rund um die Anwendungstabelle werden Beispiele zu den einzelnen Prüfaufgaben vorgestellt.

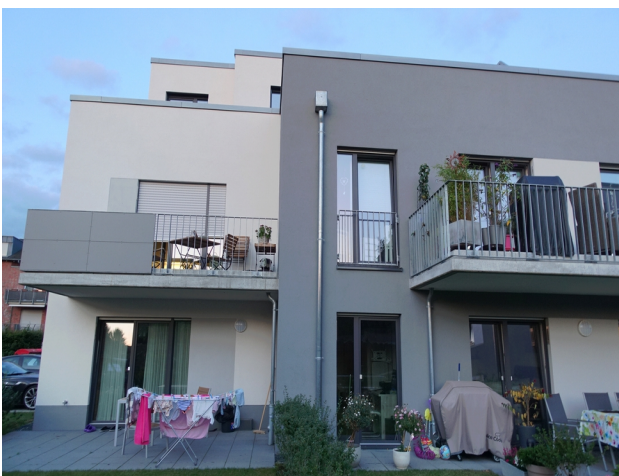
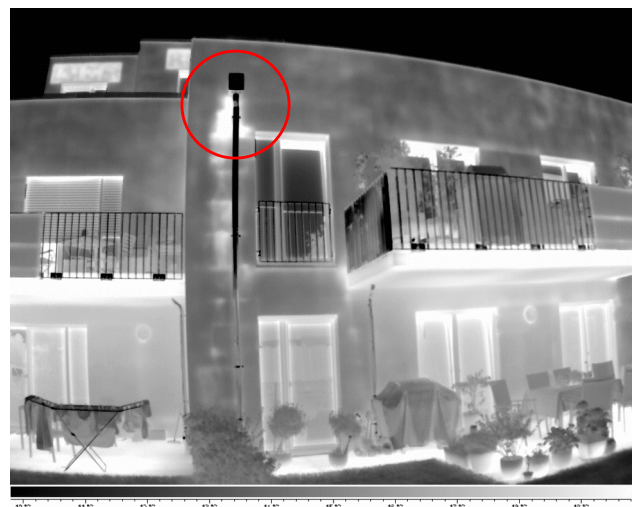
bb 1: Foto und Thermogramm eines WDVS mit undichtem Regenfallrohr (rot markiert)

An insgesamt drei Gebäuden konnte genau diese eine Schadensstelle sicher aufgefunden werden: Der Anschluss der Kanne des Regenfallrohrs an die Terrassenentwässerung ist undicht. Da alle anderen Teile des WDVS intakt sind, ist die Nachbesserung einfach und effektiv durchführbar. Besonders hervorzuheben ist hier, dass keine Flächen am WDVS geöffnet und damit zerstört und wieder hergestellt werden müssen, nur um weitere defekte Stellen zu suchen.

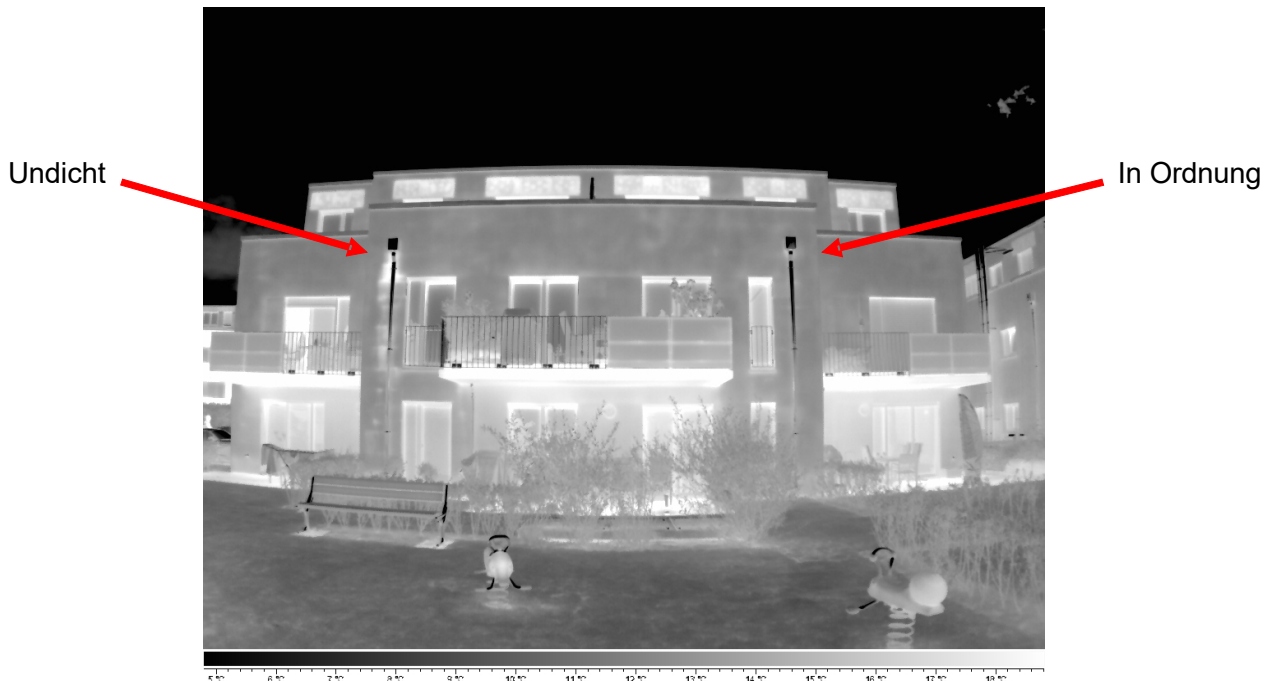
Abb 2: Das Thermogramm lässt den direkten Vergleich der schadhaften (feuchten) Zone mit einer trockenen zu. Die im Wasser gespeicherte Tageswärme lässt sich noch längere Zeit nach Sonnenuntergang nachweisen.

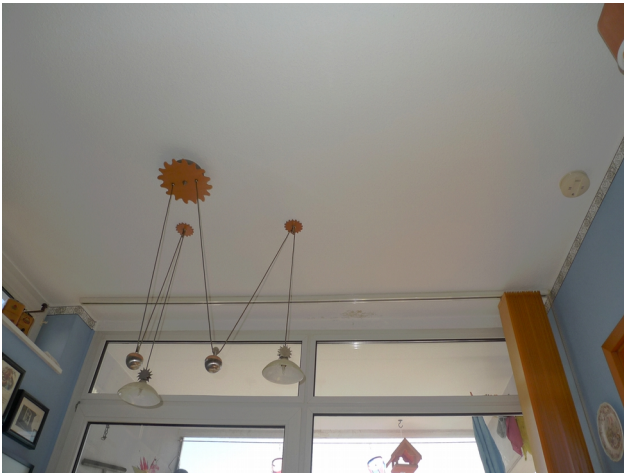
Abb 3: Zimmerdecke mit auffälligem Fleck am Fensterrahmen oben, rechts das zugehörige Thermogramm mit halbkreisförmiger kühler, weil feuchter Zone und links seitlich eingearbeitetem Dämmstreifen.

Nach kurzer Aufheizung zeigt sich eine kühl bleibende Zone im nur millimeterdünnen Deckenputz, deren Ausbreitungsmittelpunkt genau dort liegt, wo der sichtbare braune Fleck liegt: Es dringt Wasser von der darüber liegenden Terrasse ein, wobei es ein lokales Leck gibt. Ganz links in der Ecke am Fensterpfeiler gibt es eine zweite Eindringstelle: Fehlerhaftes Lüften liegt hier nicht vor, vielmehr ist die Terrassenabdichtung darüber undicht.

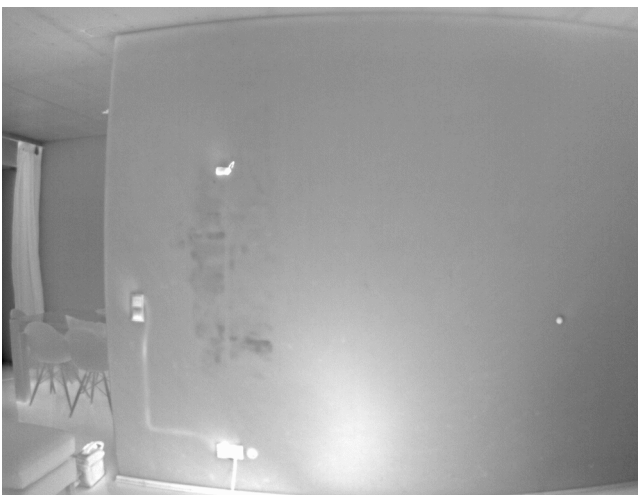
Abb 5: Wie nötig die Puls-Phasen-Thermografie hier gewesen ist, zeigt der Vergleich zu einem Einzelbild am Ende der Aufheizphase: Die Esse ist allenfalls nur schwach und nicht in ihrer vollen Ausdehnung nachweisbar.
