# Versuche an der Brücke Altstädtischer Bahnhof, Brandenburg an der Havel.

Felix KAPLAN<sup>1</sup>, Oliver STEINBOCK<sup>2</sup>

<sup>1</sup> Landesbetrieb Straßenwesen Brandenburg, Hoppegarten

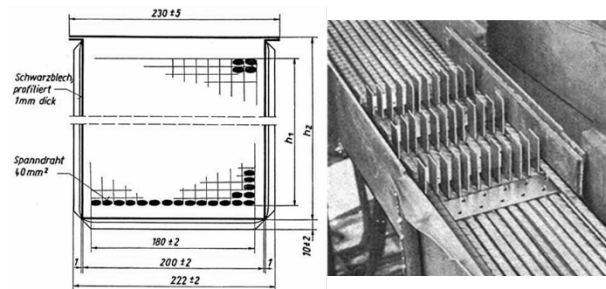
Abb. 4 Konzentriertes Spannglied im Querschnitt (links) [4] und in der Ansicht (rechts) [1]

Als die Brücke am Altstädter Bahnhof errichtet wurde, war das Spannblochverfahren durch in der TGL 173-33 geregelt. Gegenüber den normativen Vorgaben kam beim vorliegenden Bauwerk eine Sonderform zum Einsatz. Zum einen wurden anstelle des üblichen Spanndrahtes mit  $40 \text{ mm}^2$  Querschnittsfläche, Spanndrähte mit  $35 \text{ mm}^2$  verwendet. Grund hierfür war, dass zum damaligen Zeitpunkt lediglich die Spanndrähte mit  $35 \text{ mm}^2$  in der erforderlichen Lieferlänge von 175 m beim Hennigsdorfer Stahlwerk zur Verfügung standen. Zum anderen wurde ein größerer Spannkasten (Spanngliedkasten für SSG 1400 statt SSG 1200) notwendig, um die insgesamt 392 Einzeldrähte im Spannkasten unterbringen zu können bzw. eine Spannkraft von 12 MN je Hauptträger einleiten zu können. Die 392 Einzeldrähte wurden lagenweise eingebaut und mittels Abstandshaltern in ihrer Lage gesichert, wie in Abb. 4 erkennbar ist.

Mit dem heutigen Wissen ist das Spannblochverfahren grundsätzlich kritisch zu bewerten. Als Spannstahl wurden die vergüteten Hennigsdorfer Spanndrähte verwendet, diese sind mittlerweile bei Ortbetonbauwerken als hochgefährdet in Bezug auf Spannungsrisskorrosion bekannt. Bedingt durch den Bauablauf wurden die Spannglieder erst nach ca. 6 Monaten verpresst. Bis dahin waren die Spanndrähte nicht durch das alkalische Milieu geschützt.

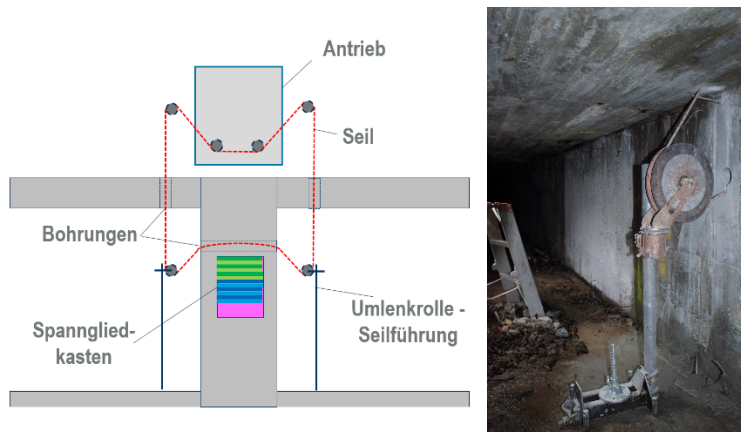
Abb. 10 Versuchsaufbau links, schematisch, rechts Umlenkrolle im Hohlkasten [2]

Der Versuchsaufbau wurde so gewählt, dass die Spandrähte lagenweise mittels Seilsäge angesägt wurden, siehe Abb. 10. Durch den geringen Stich stellte dies auch an den Seilsägenführer sehr hohe Anforderungen. Nähere Informationen zur Versuchsdurchführung sind [2] zu entnehmen.
